## ПРИЧИНЫ ОБРАЗОВАНИЯ ДЕФЕКТОВ В ДАМБАХ ОБВАЛОВАНИЯ ПРИ ИХ ЭКСПЛУАТАЦИИ В УСЛОВИЯХ ДАЛЬНОГО ВОСТОКА

© 2017 г. К.Н. Дьяченко, А.В. Зверев

ФГБУ «Российский научно-исследовательский институт комплексного использования и охраны водных ресурсов», Дальневосточный филиал, г. Владивосток, Россия

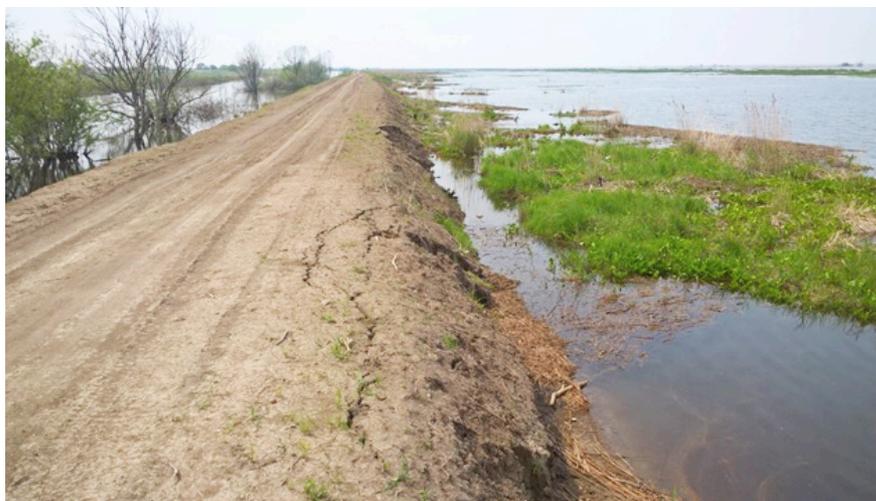
Причины образования трещин обусловлены, в основном, возникновением в грунте растягивающих или касательных напряжений, превышающих предел растяжимости или сопротивление сдвигу грунта как материала (рис. 1). Продольные трещины формируются, когда дамба насыщается водой и интенсивность ее осадки возрастает. Местоположение продольных трещин чаще всего отмечалось у низовой и верховой бровок гребня. Их протяженность изменялась от 30 до 180 и более м. Раскрытие трещин достигало 3–8 см. Некоторые продольные трещины имели вертикальные ступени, вследствие разной сжимаемости грунтов тела дамбы и ее основания. Продольные трещины не представляют существенной опасности для дамбы, если они не получают развития во времени после окончания паводка.

**Рис. 1.** Продольные трещины на гребне дамбы обвалования в районе оз. Ханка, Приморский край.

Таким образом, в первый год эксплуатации после паводка на гребне дамбы образуются трещины, возникающие по причине ее неравномерной осадки. Отсыпка дамбы однородным грунтом с уплотнением способствовала бы снижению количества трещин и уменьшению скорости их развития.

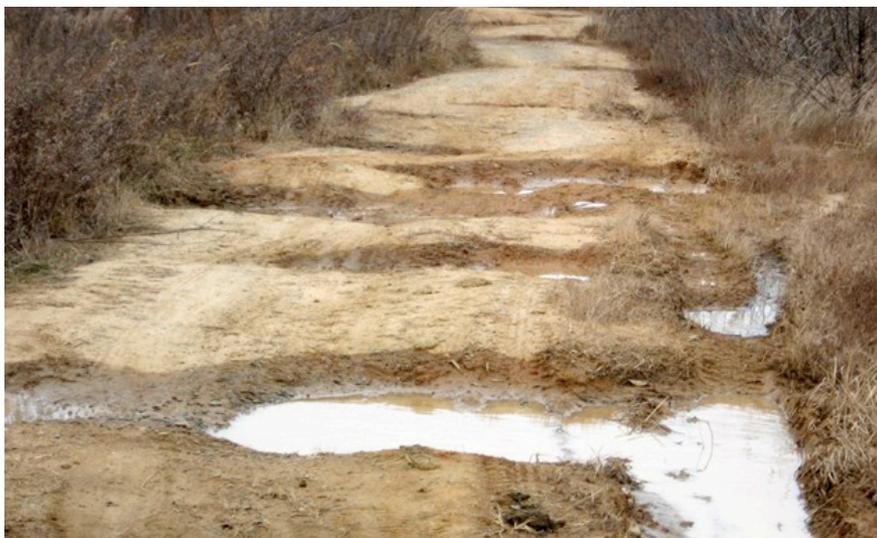
Дефекты в виде просадок и понижений, обнаруженные при обследовании гребня дамб, могут быть вызваны следующими причинами: протайкой захороненного в теле дамб льда, снега или промороженного грунта; недостаточным уплотнением локальных объемов грунта, уложенных в дамбу; суффозионным выносом мелкого грунта из тела дамб или их основания; выпором слабого грунта из основания; движением транспорта по гребню (рис. 2). Как правило, просадочные явления на дамбе проявляются в начальный период эксплуатации, когда сооружение находится под напором во время паводка.

**Рис. 2.** Дефекты гребня дамбы обвалования на р. Большая Уссурка в районе г. Дальнереченска, Приморский край.

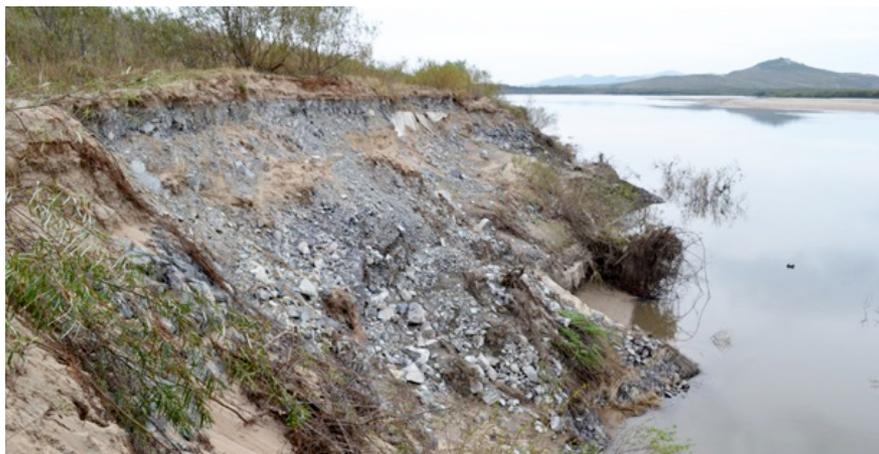
Дефекты на откосах дамб наблюдались в виде оползаний, размывов, повреждений креплений; промоин и воронок (рис. 3).

**Рис. 3.** Размыв верхового откоса дамбы обвалования на р. Туманной, Приморский край.

При обследованиях каменного крепления верхового откоса дамб наблюдались дефекты, которые характеризовались наличием размывов в нижней части откосов. При этом нижняя часть откосов имела крутизну, близкую к вертикальной. У основания откосов наблюдалось скопление крупного камня. Засоренность каменной наброски некондиционным мелким грунтом приводит к нарушению эксплуатационной функции крепления. Чтобы предотвратить опасность оползания откосов, необходимо срочно восстанавливать крепление.

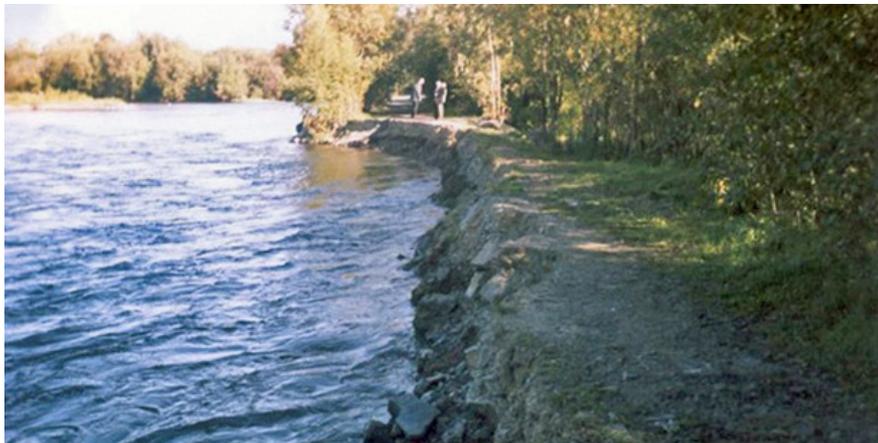
Перед потерей устойчивости (оползания) откосов на поверхности гребня и склонах откосов дамб выявлены характерные для оползней криволинейные трещины. Величина раскрытия этих трещин нарастает во времени. В дальнейшем вышеперечисленные дефекты приводили к выпучиванию грунта в средней и нижней частях откоса. При этом локальные и фронтальные обрушения откосов сопровождалось перемещениями больших объемов грунта из тела дамбы.

**Рис. 4.** Разрыв верхнего откоса центральной части дамбы на р. Авача в районе пос. Раздольный, Камчатский край.

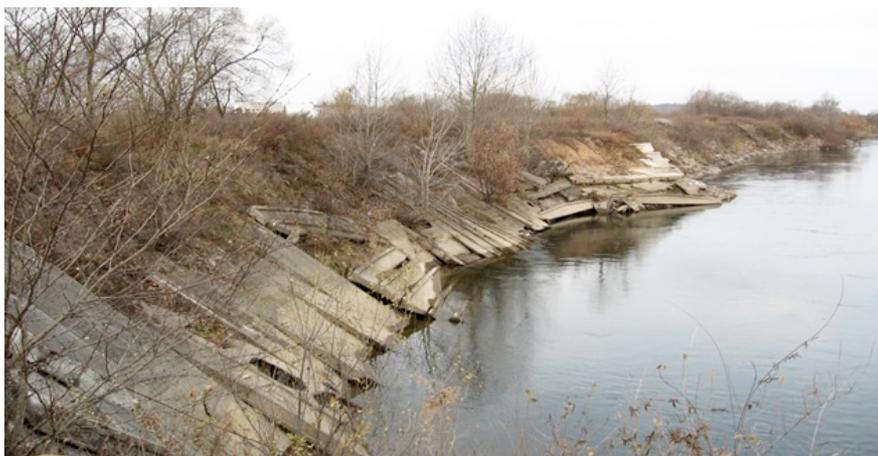
Наблюдения за железобетонными креплениями верхового откоса дамб позволили выявить их характерные дефекты: увеличение шероховатости

поверхности, обнажение на поверхности плит камней заполнителя и арматуры, сколы кромок плит, появление глубоких каверн, шелушение бетона. При этом явными признаками взаимного смещения элементов крепления являются образование вертикальных уступов в швах, провалы, перекосы или выпирание отдельных элементов. Эти явления сопровождаются расстройством швов, вымыванием грунта из-под железобетонных элементов, образованием под ними пустот (рис. 5).

**Рис. 5.** Разрушение железобетонного крепления верхнего откоса дамбы обвалования на р. Большая Уссурка в районе г. Дальнереченска, Приморский край.

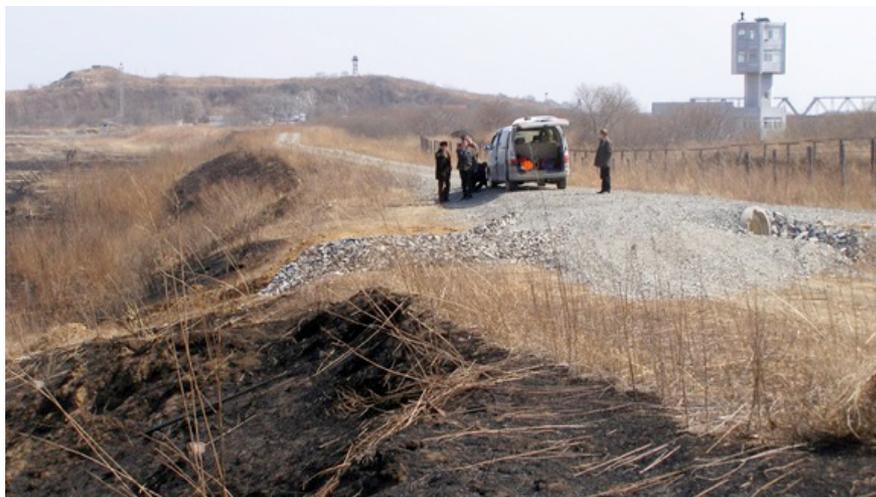
На низовом откосе при обследованиях наблюдались поперечные впадины, борозды, рытвины. Эти локальные углубления на откосе способствуют концентрации поверхностных вод в потоки, которые приводят к образованию промоин, эрозии грунта тела дамбы (рис. 6). Промоины на откосе формируются в направлении от гребня к подножию, смываемый потоками воды грунт транспортируется по промоинам к подножию откосов. Это приводит к ухудшению условий разгрузки фильтрационного потока.

**Рис. 6.** Впадины, борозды и рытвины на низовом откосе дамбы обвалования № 1 на р. Туманная, Приморский край.

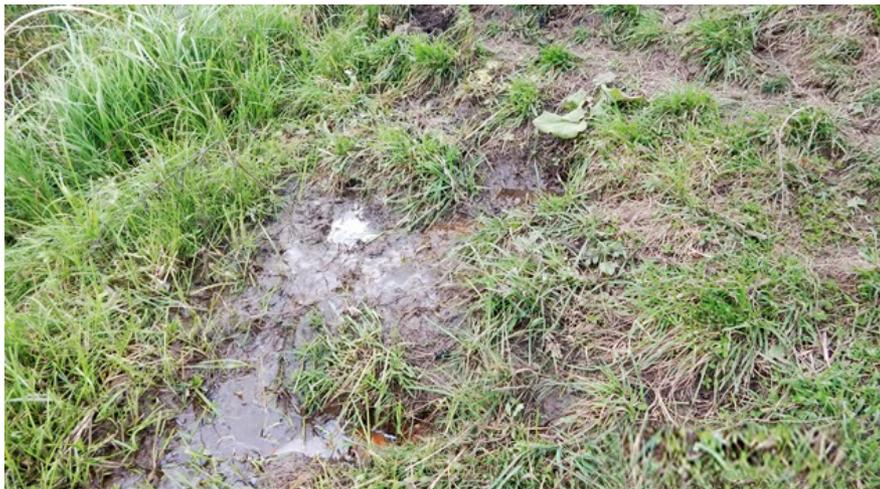
В период повышения уровня воды в реках и при его длительном стоянии на отметке, близкой к расчетному уровню, в некоторых случаях наблюдалась фильтрация на поверхности низовых откосов. Дефекты фильтрации отмечены в виде малоинтенсивного рассредоточенного выкачивания, намочания грунта, отдельных сосредоточенных ручейков (рис. 7). Все эти выходы воды на поверхность низового откоса способствуют снижению общей устойчивости дамб обвалования.

**Рис. 7.** Выход фильтрационных вод на низовом откосе дамбы обвалования рисовой оросительной системы «Правобережная», Приморский край.

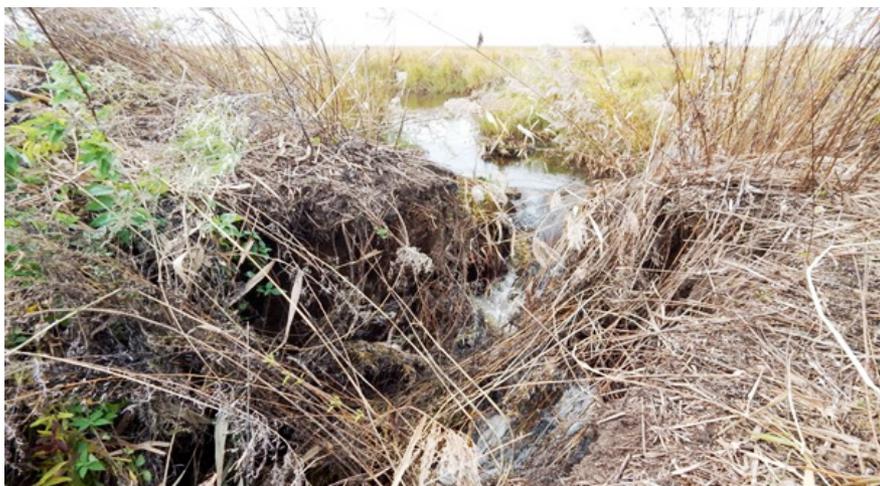
Фильтрационные процессы на низовом откосе дамб проявлялись из-за наличия в теле дамб слабых в фильтрационном отношении прослоек грунта, некачественного производства строительных работ, наличия оставленных при возведении дамбы мерзлого грунта, крупных водопроводящих жестких предметов. При длительном действии фильтрации в дамбах, сопровождающейся суффозионным выносом грунта, на поверхностях выше выходов воды наблюдаются просадочные воронки, что в дальнейшем, как правило, приводит к образованию прорана (рис. 8).

**Рис. 8.** Проран в теле дамбы обвалования рисовой оросительной системы «Правобережная», Приморский край.
