## Активизация экзогенных геодинамических процессов на юге Приморского края 27–28 августа 2019 г.

*Рассмотрено влияние атмосферных осадков на активизацию экзогенных геодинамических процессов (ЭГП) в пределах урбанизированных территорий юга Приморского края.*

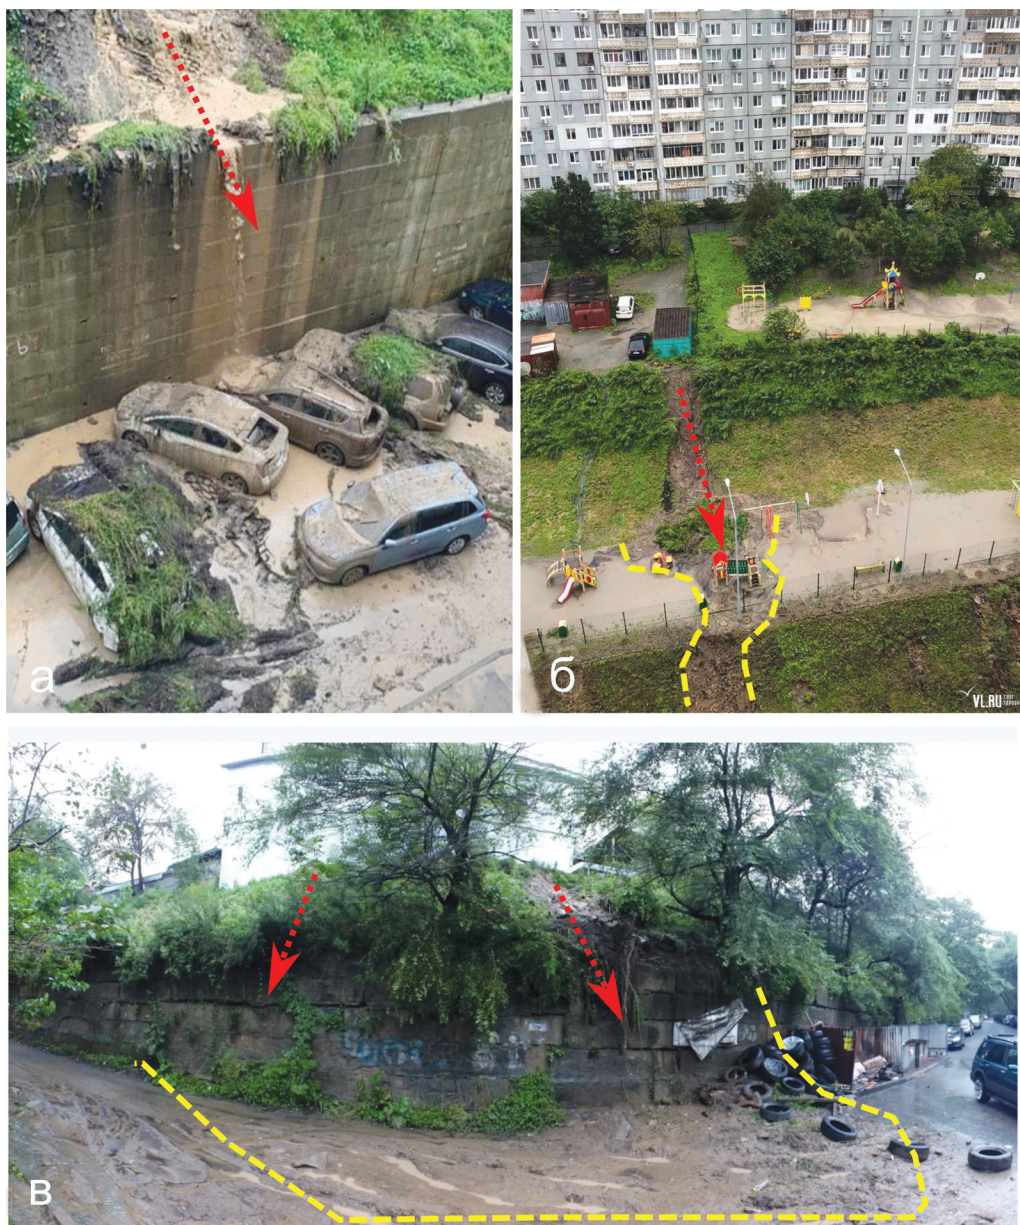
Рис. 4. Оползни на территории г. Владивосток: а – ул. Тобольская, 11; б – ул. Сафонова, в – ул. Юмашева, 20. Фото ООО «ВЛ Новости» и А.А. Орехова

В качестве примера рассмотрим наиболее типичные случаи формирования оползней в г. Владивосток (см. таблицу, рис. 4, 5). Подавляющее большинство зафиксированных оползней и селей сформировалось из антропогенных насыпных грунтов. В отдельных случаях на участке формирования оползней уклоны склонов составляли 12–15°, что говорит об исключительной обводненности грунтов в период отрыва оползневых тел. Определенный по данным маршрутных наблюдений суммарный объем сошедших грунтовых масс составил 3290 м<sup>3</sup>. Надо отметить, что речь идет о 18 случаях, общий объем оползней и селей, сошедших за явление 27–28.08. 2019 г., значительно больше.

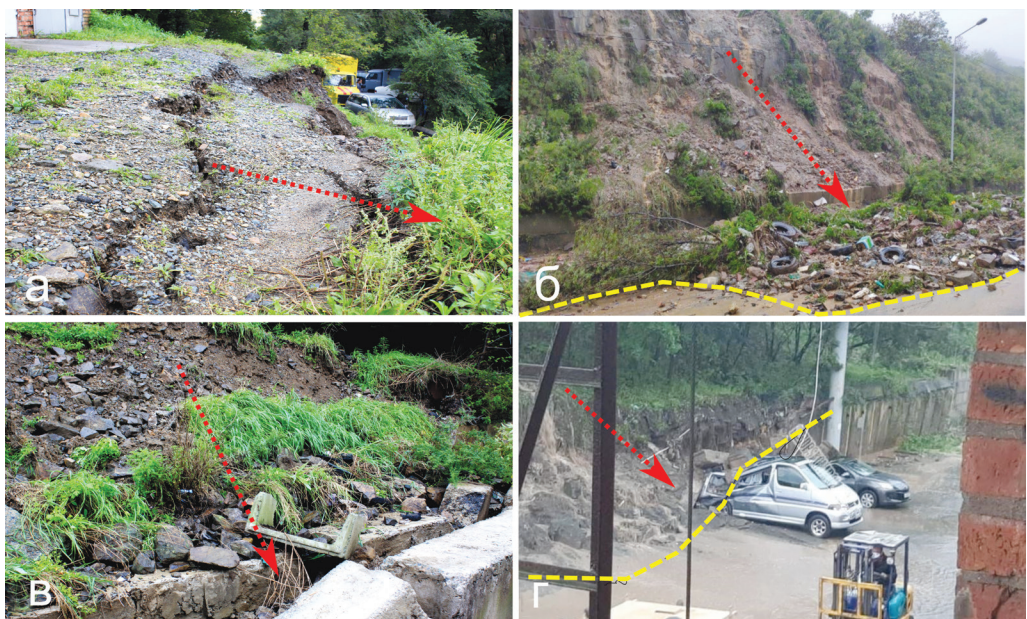
Рис. 5. Оползни на территории г. Владивосток: а, в – проспект Столетия, 153; б – ул. Ладыгина, 17–19; г – ул. Снеговая, 64. Фото ООО «Прима Медиа» и А.А. Орехова

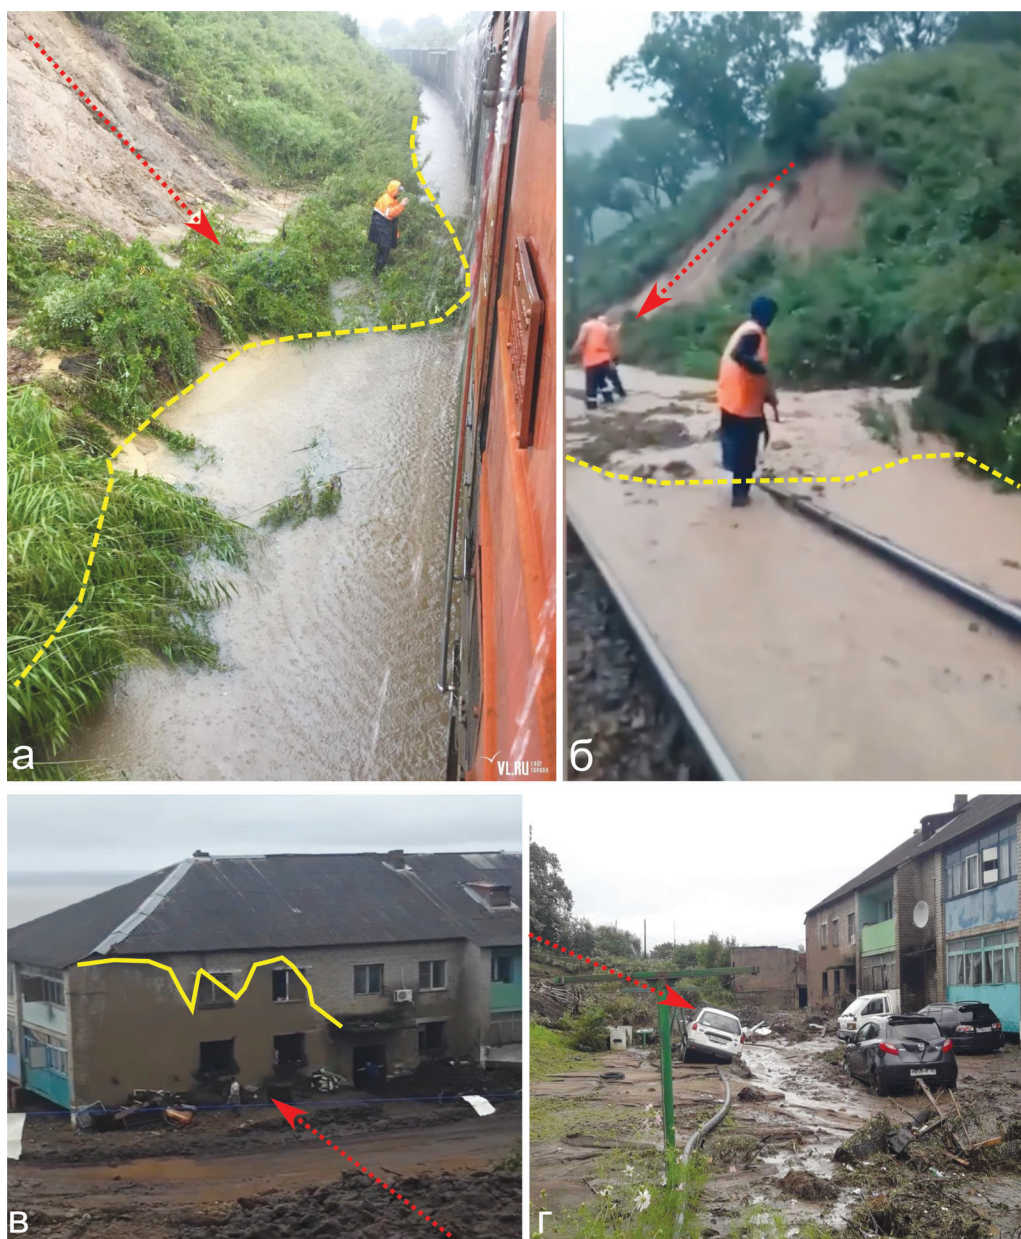
Рис. 6. Склоновый селевый поток, сошедший на магистральный участок железной дороги в районе пос. Романовка, 30.08.2019 г. (а, б). Дом на ул. Советская в пос. Безверхово, заваленный грязевым селем, август 2019 г. (в, г). Фото ООО «ВЛ Новости»

Самые крупные оползни и сели вследствие циклона 27–28.08.2019 г. отмечены за пределами территории г. Владивосток. Так, в пос. Безверхово из-за сильных дождей сошли три селевых потока, один из которых, сформировавшийся на склоне высотой 15 м и уклоном  $15^\circ$ , отличался наибольшей мощностью<sup>13</sup>. Отрыв произошел ниже полотна автомобильной дороги, средняя высота стенки срыва составила 1,5 м. Оползневое тело, сильно перенасыщенное водой, прошло 70 м и ударило по двухэтажному дому. Высота фронта оползня составила 3 м, высота заплеска, определенная по следам на доме, достигала 6 м

(рис. 6). В результате удара на фасаде были выбиты окна и двери. Оползневые массы заполнили три комнаты и лестничную площадку. Во дворе дома было повреждено 5 автомобилей. Потеряв большую часть своей твердой составляющей, оползень трансформировался в грязевой селя, который прошел узкой полосой (до 4 м) еще 100 м до морского берега, неся с собой части деревьев, построек. Средняя высота потока составляла 1,0 м. Был причинен ущерб полотну автомобильной дороги, огородам, дачным домикам и хозяйственным постройкам. Поток унесло машины за несколько десятков метров от дома. Суммарный объем сошедшего оползня и селя, по нашим оценкам<sup>14</sup>, составил 15 000 м<sup>3</sup>.

Также на протяжении нескольких последующих дней из-за большой обводненности грунтов на территории Приморского края фиксировались единичные случаи схода оползней и селей. Склоновый селевой поток сошел на магистральный участок железной дороги в районе пос. Романовка (30.08.2019 г.). В результате схода селя были завалены железнодорожные пути. Мощность селевых отложений составляла до 0,5 м. Суммарный объем конуса выноса селя составил примерно 400 м<sup>3</sup>. Грязевой поток замыл полотно железной дороги на протяжении 20 м (рис. 6). Был блокирован проезд железнодорожных составов. В этот же день зафиксирован случай выхода селевого потока на железнодорожные пути участка Хасанской ветки (Барсовая – Приморская). В результате схода селевого потока железнодорожное полотно было замыто на ширину 30 м, мощность отложений достигала 0,7 м. Объем сошедшего селя оценивается в 600 м<sup>3</sup>. Сход селевого потока спровоцировал длительную остановку движения поездов на данном участке<sup>15</sup>.
